DIAGNÓSTICO AMBIENTAL DAS NASCENTES DO RIO CALDEIRÃO, PEDRO II, PIAUÍ

Environmental Diagnosis of Sources of Caldeirão river, Pedro II, Piauí

Gomes, Érico Rodrigues¹, Cortez, Ana Tereza Cáceres²

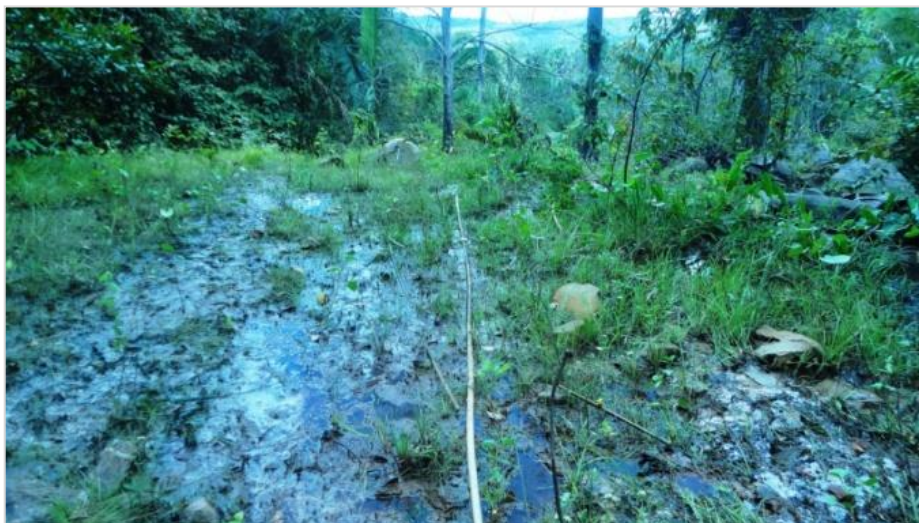
Figura 03 – Vista geral do Brejo do Gado Bravo

O conjunto dessas nascentes forma o brejo do Gado Bravo, que caracteriza-se por apresentar solo encharcado, numa região com índices pluviométricos entre 1.000 a 1.400 mm, onde são encontradas diversas nascentes pontuais – principalmente em fraturas e/ou falhas nos arenitos com direção geral N120° e extensas áreas com nascentes difusas – estratigraficamente situadas numa zona de contato entre os arenitos da formação Cabeças e os siltitos associados à formação Pimenteiras - formando veredas laudeadas de buritis, ora interrompidas pelos mangueirais (Figura 03).

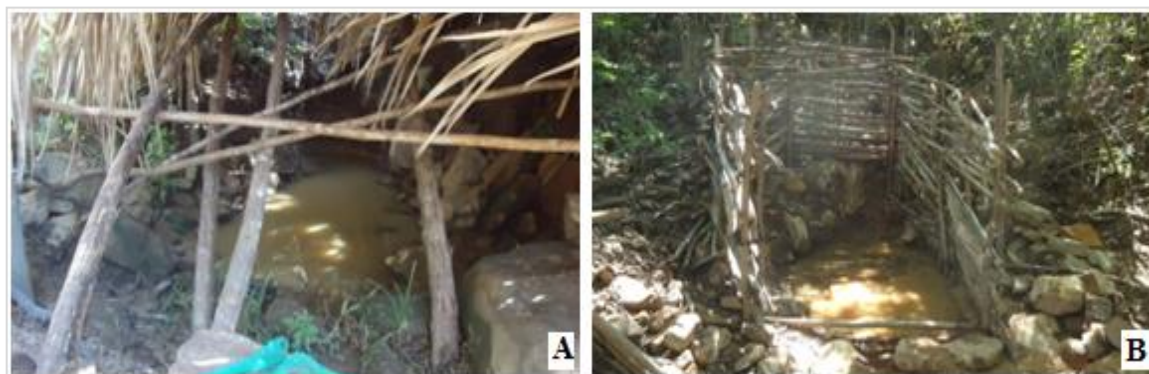
Figura 04 – Nascentes do rio Caldeirão, localidade Morro Redondo. Destaca turbidez na água.

Duas nascentes foram georreferenciadas no povoado Morro Redondo. A principal apresenta surgência na base do colúvio formado de blocos de arenitos. Na outra nascente foram identificadas diversas fraturas em afloramentos de arenitos de granulação fina, encontrados acima de uma camada de argilito, com altitude de 356 metros (Figura 04).

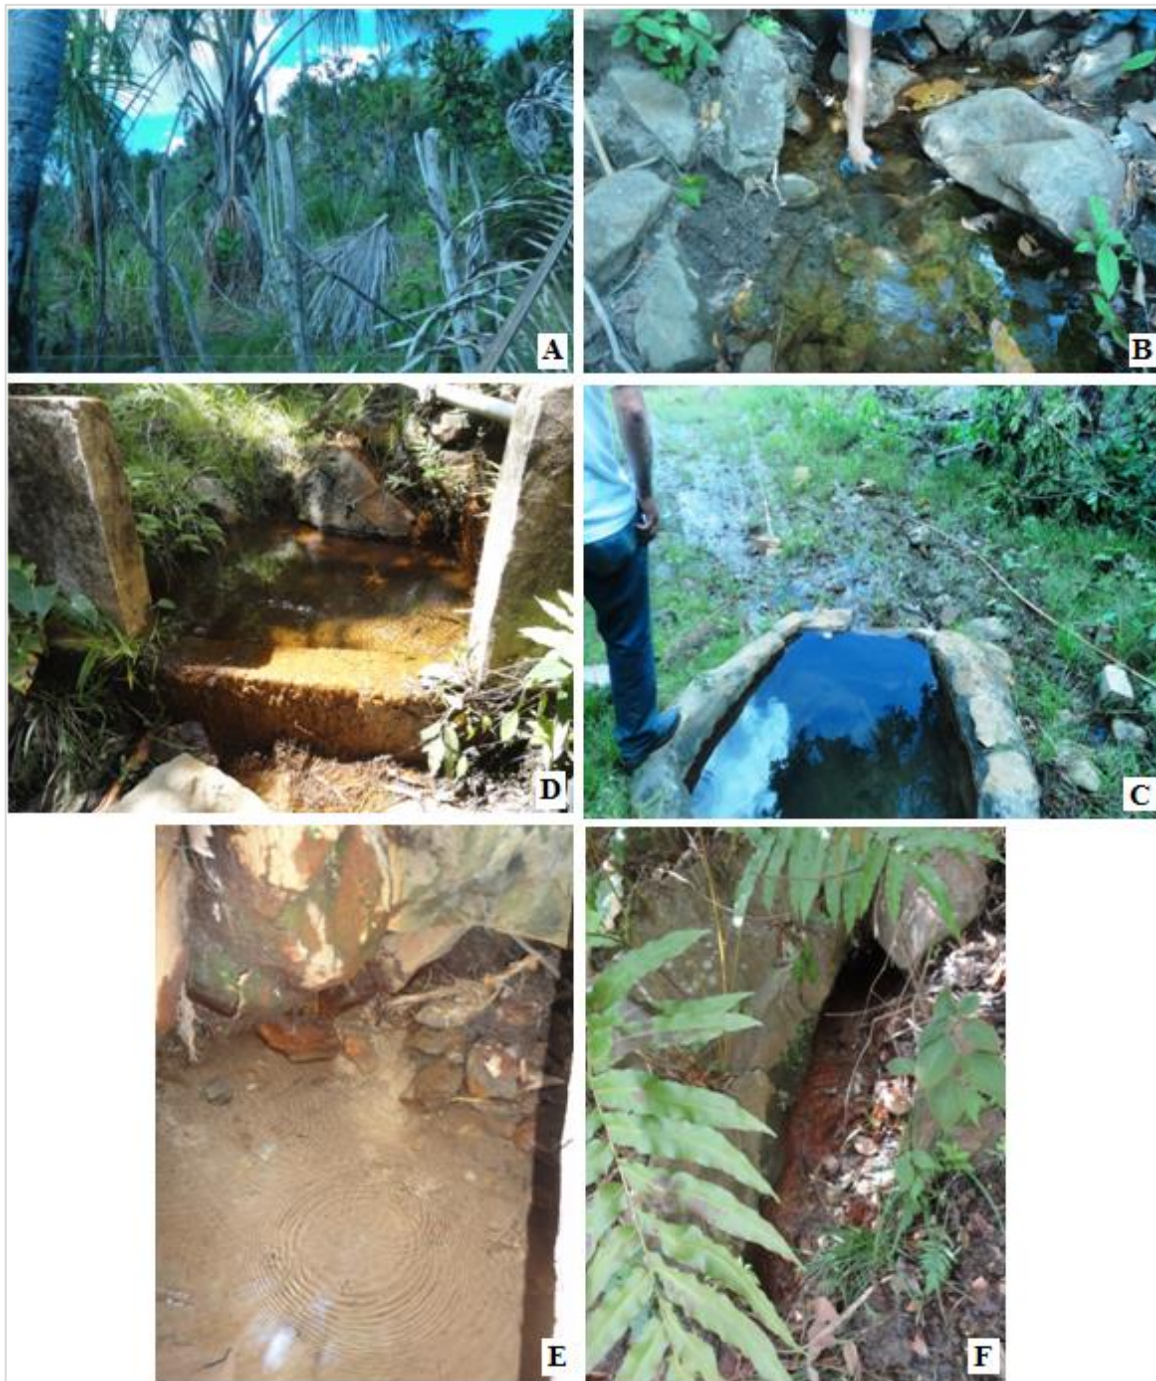
Figura 05 – Nascentes do rio Caldeirão, localidade Gado Bravo

Pequenos barramentos foram feitos pelos moradores da região, a partir dos quais as águas são captadas e canalizadas em direção aos povoados Gado Bravo, Jenipapeiro, Palmeira dos Soares, Saco dos Soares e demais residências do

entorno, para consumo humano, dessedentação animal e irrigação, escoando por gravidade, ininterruptamente, (Figura 05).

Notas: (A) Brejo preservado; (B) Nascente Bom Princípio; (C) Nascente com precipitação de ferro; (D) Pequeno barramento; (E) Nascente Principal; (F) Nascente sob blocos de arenitos.

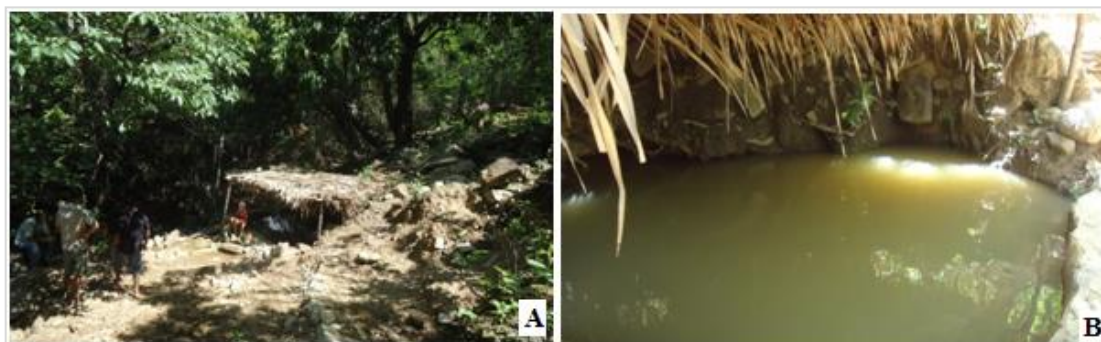
Figura 062 – Nascentes do rio Caldeirão, localidade Chã da Toca

No povoado Chã da Toca a nascente está na base de uma encosta íngreme sustentada por um colúvio contendo blocos métricos de arenitos. Há um barramento para aumentar o volume de água da nascente, que está posicionada sobre uma camada de siltitos, conferindo turbidez à água. Está numa altitude de 356 metros (Figura 06).

Notas: (A) Vista geral da área onde se encontra a nascente; (B) Detalhe da turbidez da água.

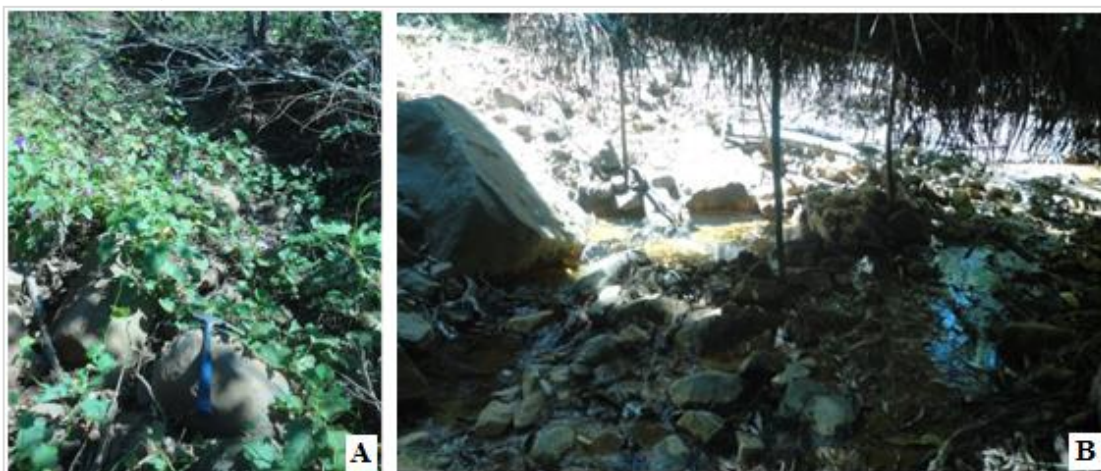
Figura 08 – Nascentes do rio Caldeirão, localidade Caldeirão

A partir do povoado Uruçú, deslocando-se para sudeste, chega-se na localidade denominada de Caldeirão, onde tem início o vale do rio de mesmo nome. Nesse local, o rio Caldeirão, no primeiro trecho do seu canal fluvial, encontra-se encaixado num lineamento com 2,3km de extensão, com direção NW-SE. Observa-se diversas nascentes ao longo do vale fluvial, ora pontuais, ora difusas, formando acumulações e brejos usados para consumo humano, irrigação e dessedentação animal. Nas proximidades, foi identificada a presença da soleira de diabásio na base dos arenitos da formação Cabeças (Figura 08).

Notas: (A) Diabásio em blocos arredondados; (B) Vista geral da área onde se encontra a nascente.

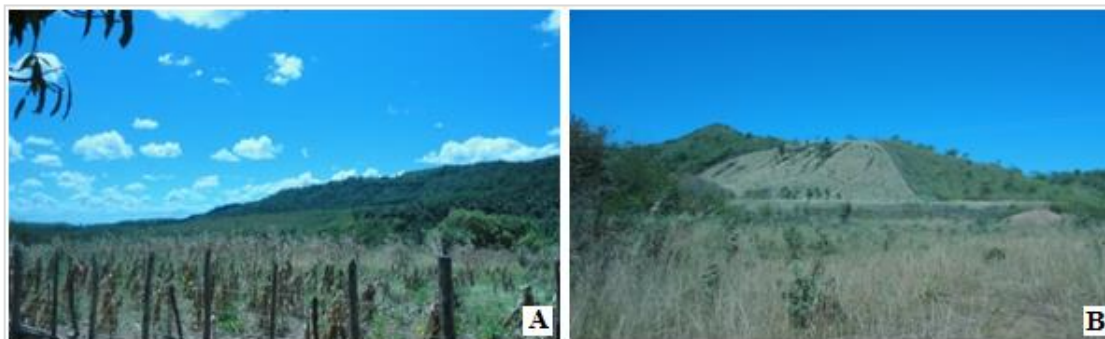
Na localidade Caldeirão, no vale do rio de mesmo nome, há uma nascente escavada no seu leito para proporcionar um acúmulo da água. A montante deste ponto, existem inúmeras nascentes pontuais e difusas em meio à vegetação densa. Na margem direita do rio, a encosta é íngreme, com solo arenoso e blocos de arenitos, com vegetação de grande porte preservada. Localmente são observados indícios de retirada de madeira pela população. Na margem esquerda do mesmo rio, o relevo é plano a ondulado apresentando uma vegetação secundária em diferentes estágios de sucessão ecológica, marcando a migração anual da área plantada pelos agricultores, com culturas típicas de subsistência em solo argiloso a argiloarenoso em meio aos blocos de diabásio e/ou arenito (Figura 14).

Figura 14 – Em segundo plano, relevo sustentado pelos arenitos. Em primeiro plano, relevo arrasado onde se desenvolvem atividades agrícolas sobre solo resultante da alteração do diabásio e arenito. Localidade Caldeirão
