DIAGNÓSTICO AMBIENTAL DAS NASCENTES DO RIO CALDEIRÃO, PEDRO II, PIAUÍ

Environmental Diagnosis of Sources of Caldeirão river, Pedro II, Piauí

Gomes, Érico Rodrigues¹, Cortez, Ana Tereza Cáceres²

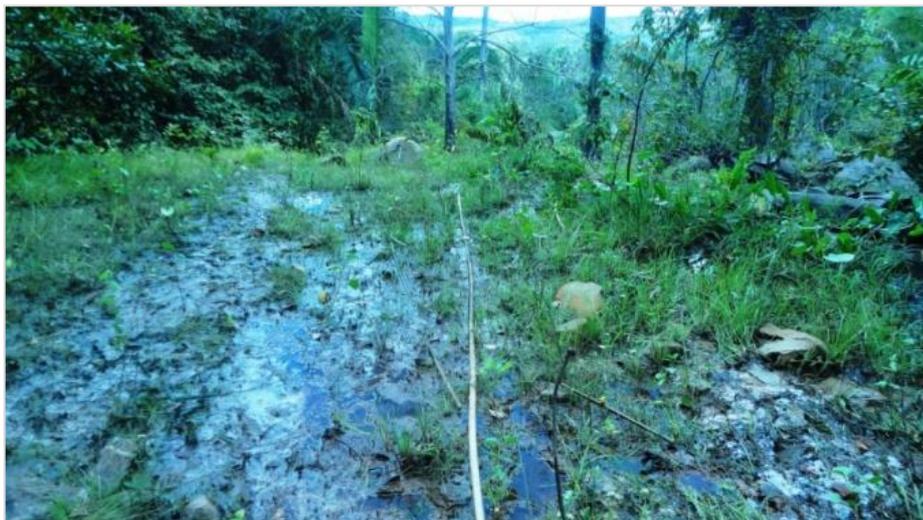
Figura 03 – Vista geral do Brejo do Gado Bravo

O conjunto dessas nascentes forma o brejo do Gado Bravo, que caracteriza-se por apresentar solo encharcado, numa região com índices pluviométricos entre 1.000 a 1.400 mm, onde são encontradas diversas nascentes pontuais – principalmente em fraturas e/ou falhas nos arenitos com direção geral N120° e extensas áreas com nascentes difusas – estratigraficamente situadas numa zona de contato entre os arenitos da formação Cabeças e os siltitos associados à formação Pimenteiras - formando veredas laudeadas de buritis, ora interrompidas pelos mangueirais (Figura 03).

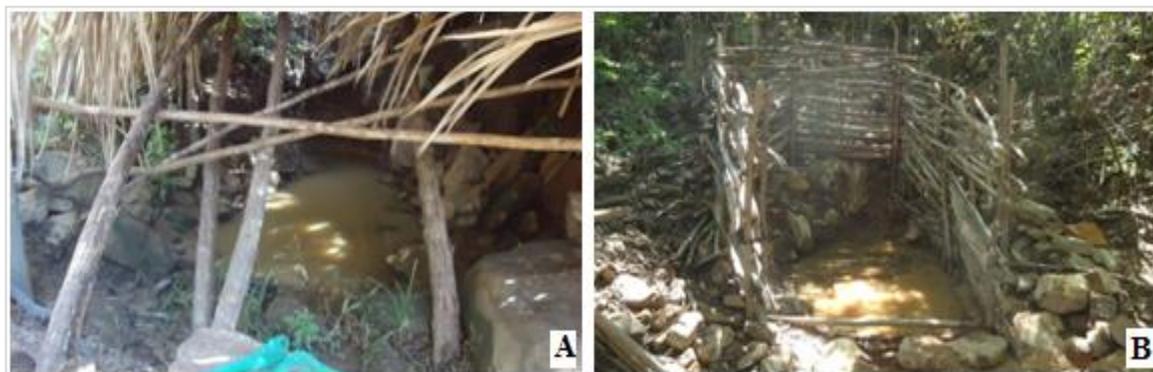
Figura 04 – Nascentes do rio Caldeirão, localidade Morro Redondo. Destaca turbidez na água.

Duas nascentes foram georreferenciadas no povoado Morro Redondo. A principal apresenta surgência na base do colúvio formado de blocos de arenitos. Na outra nascente foram identificadas diversas fraturas em afloramentos de arenitos de granulação fina, encontrados acima de uma camada de argilito, com altitude de 356 metros (Figura 04).

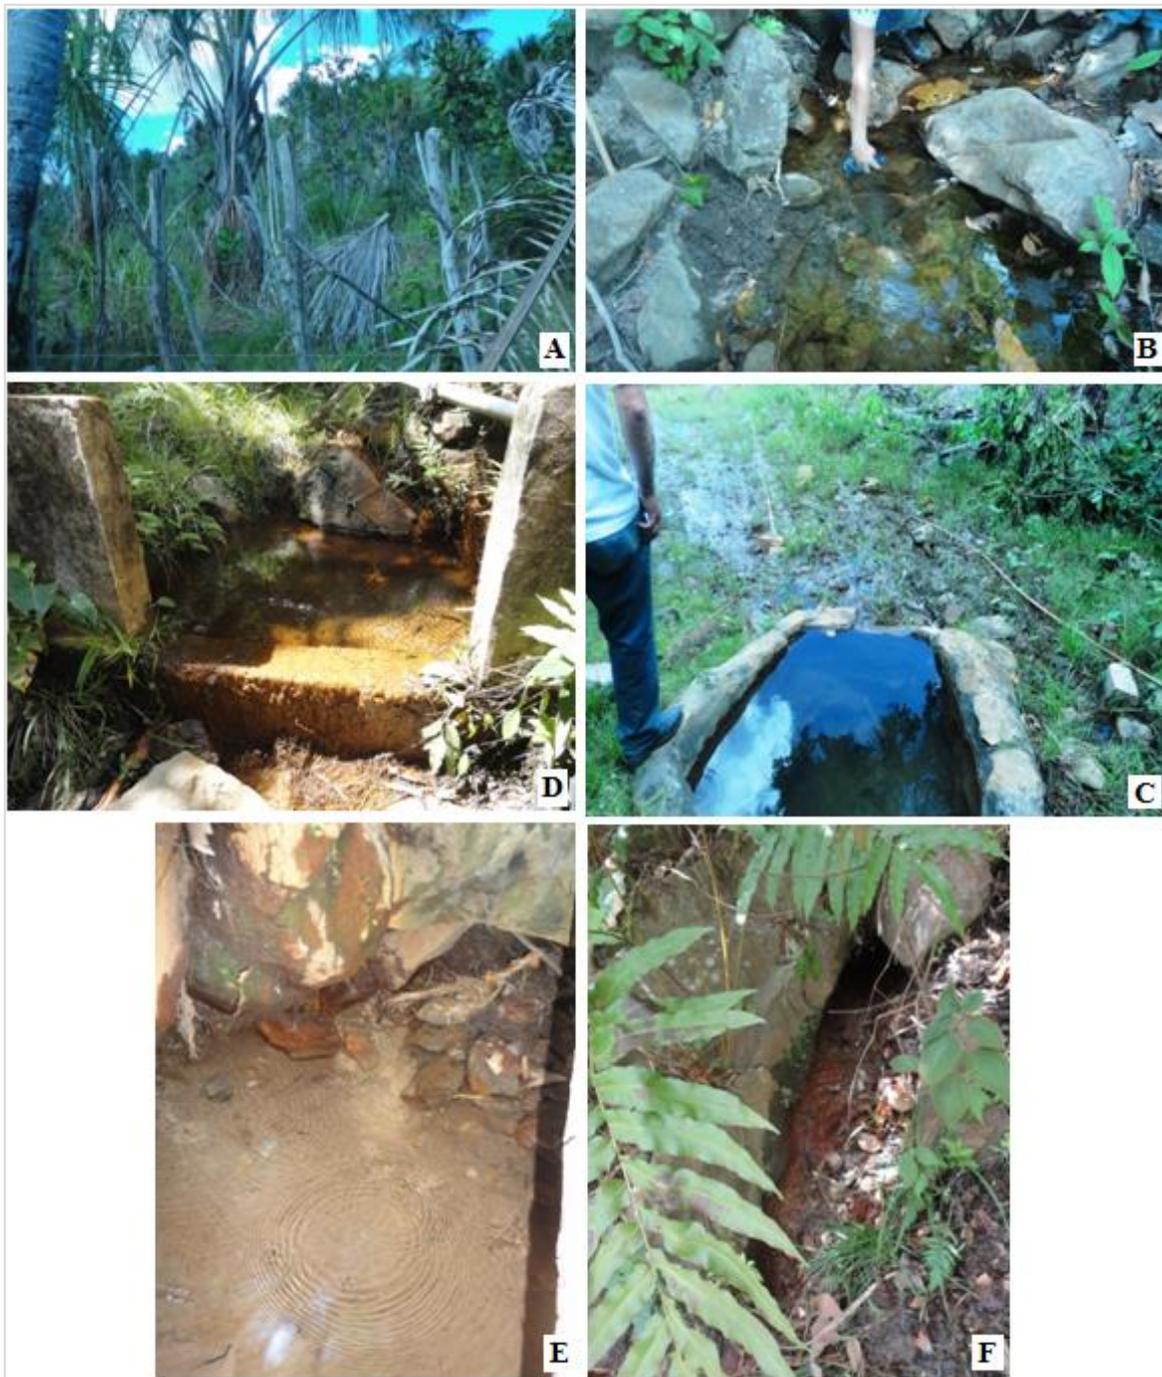
Figura 05 – Nascentes do rio Caldeirão, localidade Gado Bravo

Pequenos barramentos foram feitos pelos moradores da região, a partir dos quais as águas são captadas e canalizadas em direção aos povoados Gado Bravo, Jenipapeiro, Palmeira dos Soares, Saco dos Soares e demais residências do

entorno, para consumo humano, dessedentação animal e irrigação, escoando por gravidade, ininterruptamente, (Figura 05).

Notas: (A) Brejo preservado; (B) Nascente Bom Princípio; (C) Nascente com precipitação de ferro; (D) Pequeno barramento; (E) Nascente Principal; (F) Nascente sob blocos de arenitos.

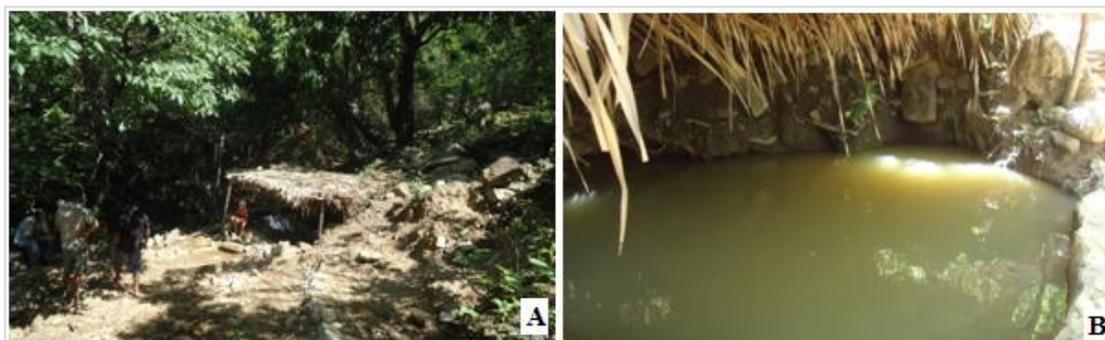
Figura 062 – Nascentes do rio Caldeirão, localidade Chã da Toca

No povoado Chã da Toca a nascente está na base de uma encosta íngreme sustentada por um colúvio contendo blocos métricos de arenitos. Há um barramento para aumentar o volume de água da nascente, que está posicionada sobre uma camada de siltitos, conferindo turbidez à água. Está numa altitude de 356 metros (Figura 06).

Notas: (A) Vista geral da área onde se encontra a nascente; (B) Detalhe da turbidez da água.

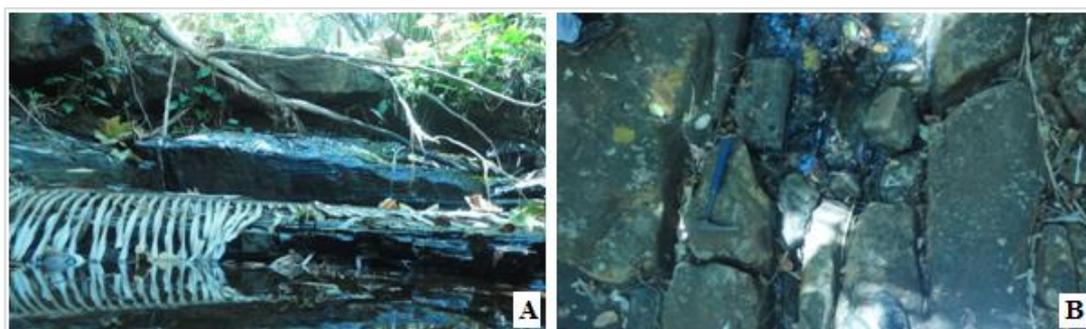
Figura 07 – Nascentes do rio Caldeirão, localidade Uruçú

Na localidade Uruçú, à meia encosta num domínio coluvionar de blocos decimétricos a métricos de arenitos, foi identificada uma nascente no leito de um pequeno riacho com direção leste-oeste, onde afloram arenitos com fraturas com direção norte-sul. É de ponto fixo, represada pelos blocos de arenitos, formando um acúmulo inicial que facilita a captação para consumo humano e dessedentação animal (Figura 07).

Notas: (A) Vista geral da área onde se encontra a nascente; (B) Detalhe das fraturas nos arenitos.

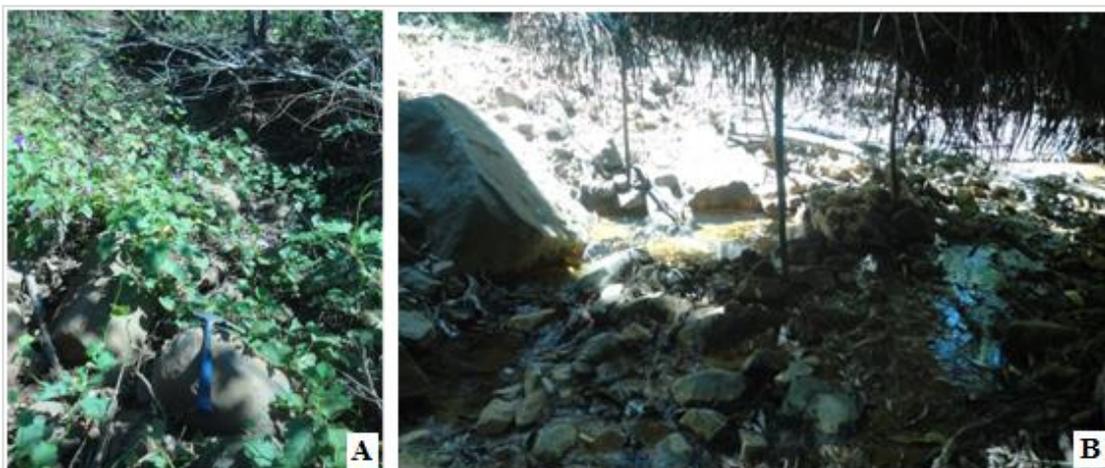
Figura 08 – Nascentes do rio Caldeirão, localidade Caldeirão

A partir do povoado Uruçú, deslocando-se para sudeste, chega-se na localidade denominada de Caldeirão, onde tem início o vale do rio de mesmo nome. Nesse local, o rio Caldeirão, no primeiro trecho do seu canal fluvial, encontra-se encaixado num lineamento com 2,3km de extensão, com direção NW-SE. Observa-se diversas nascentes ao longo do vale fluvial, ora pontuais, ora difusas, formando acumulações e brejos usados para consumo humano, irrigação e dessedentação animal. Nas proximidades, foi identificada a presença da soleira de diabásio na base dos arenitos da formação Cabeças (Figura 08).

Notas: (A) Diabásio em blocos arredondados; (B) Vista geral da área onde se encontra a nascente.

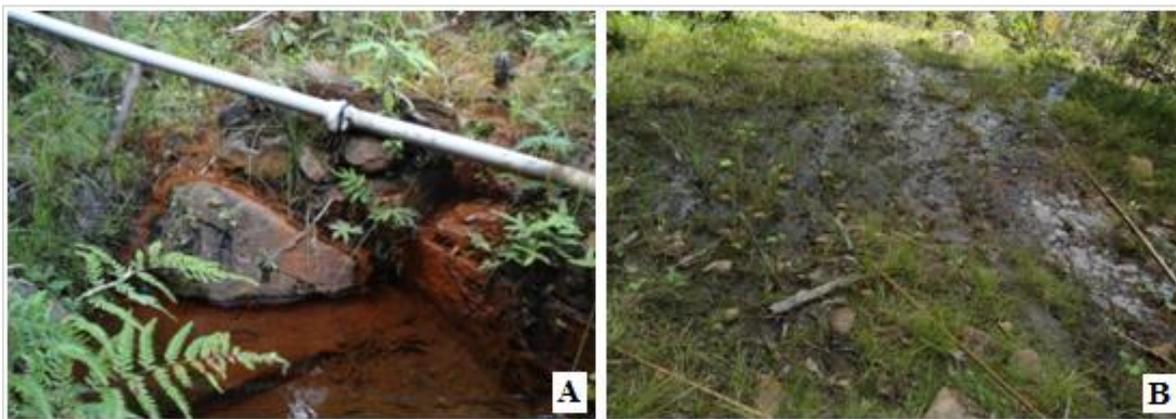
Figura 09 – Impactos ambientais nas nascentes do rio Caldeirão, brejo do Gado Bravo

Na principal nascente da região, há uma clareira aberta na área de preservação permanente, a montante, onde houve desmatamento e queimada para implantação da agricultura de subsistência, perda da biodiversidade, instalação de processos erosivos, pisoteio de animais, compactação do solo e perda da camada superficial de húmus. A área foi cercada e está sendo revegetada com espécies da vegetação nativa, apresentando diversos estágios de sucessão ecológica. Após o desmatamento, as nascentes passaram a apresentar uma alteração na qualidade da água, com a presença de ferro dissolvido, precipitando oxi-hidróxidos de ferro logo após a surgência, acumulando-o no interior da caixa de captação de água e na sua saída, formando uma “capa rósea” com odor e sabor de “ferrugem” (Figura 09 A). No mesmo lugar, as nascentes que não tiveram sua área desmatada, ainda apresentam suas características naturais, cristalinas, sem ferro dissolvido, inodoras e sem sabor.

Notas: Presença de “capa rósea” e diversas tubulações que captam parte da água das nascentes.

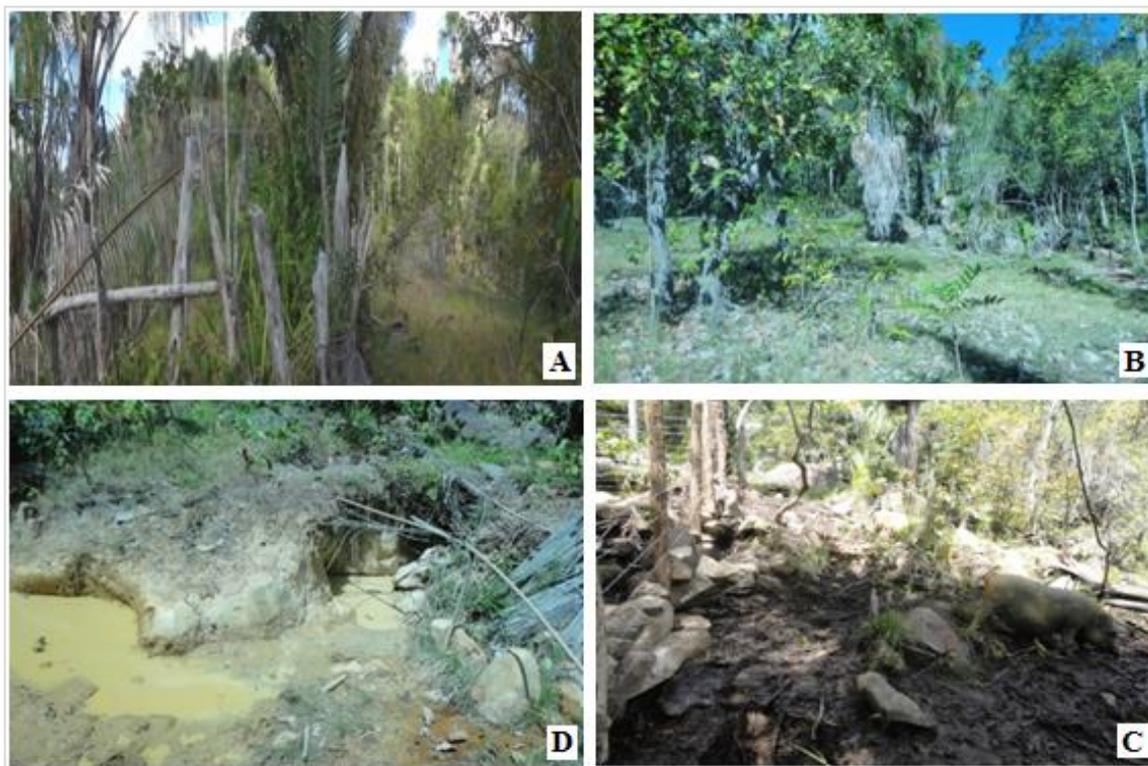
Figura 10 – Impactos ambientais nas nascentes do rio Caldeirão, Brejo do Gado Bravo II

Na trilha para se chegar à nascente do Fidélis há uma área cercada, embrejada, preservada, onde não foram observados barramentos ou canalizações. Na área que não está cercada, muitas nascentes secaram, o que despertou a atenção de moradores da região para a recuperação da área (Figura 10 A e B).

No local de uma escavação para retirada de argila, observa-se a instalação de processos erosivos e turbidez na água. Na área de brejo com livre acesso de animais, há pisoteio e compactação do solo, fezes, escavações realizadas pelos suínos em busca de alimentos e contaminação das águas (Figura 10 C e D).

Notas: (A) Área cercada, protegida; (B) Área não cercada, brejo seco; (C) Presença de suínos nas imediações das nascentes; (D) Escavação, erosão e turbidez da água.

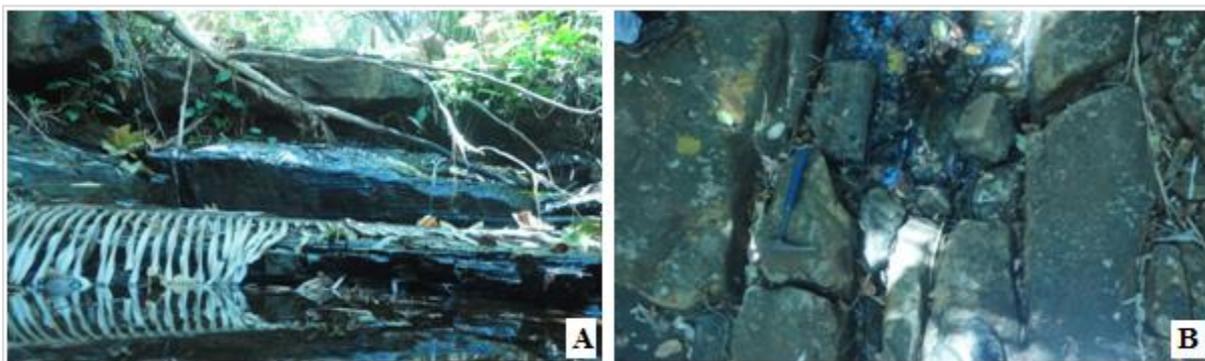
Figura 11 – Nascentes do rio Caldeirão, localidade Uruçú

A nascente encontrada na localidade Uruçú está num domínio de uma mata secundária, em regeneração, tendo a vegetação nativa sido extraída pelos agricultores locais para o plantio de milho e feijão. O local da nascente – no leito de um pequeno riacho - não apresenta qualquer obra para sua proteção.

A acumulação da água resulta da presença de grandes blocos de arenitos seccionados por fraturas perpendiculares à direção do canal fluvial, formando barramentos naturais. A água contém matéria orgânica resultante da decomposição de folhas, conferindo uma leve coloração à mesma. O local é utilizado pelas lavadeiras da região, o que causa turbidez e contaminação da água. No entorno desta nascente foram encontrados diversos resíduos desta atividade (Figura 11).

Notas: (A) Vista geral da nascente; (B) Detalhe das fraturas nos arenitos.

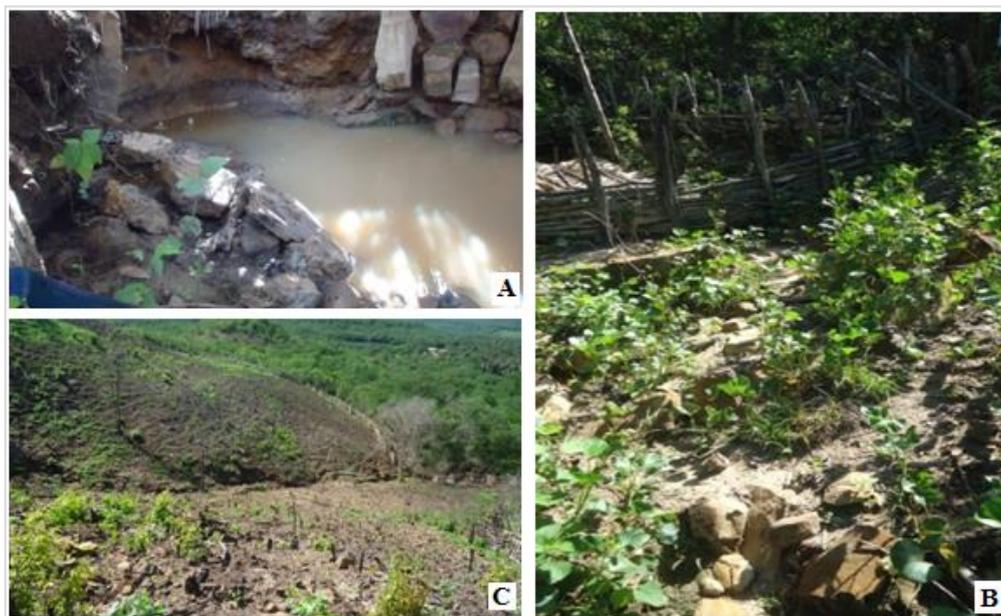
Figura 12 – Impactos ambientais nas nascentes do rio Caldeirão, na localidade Morro Redondo

A principal nascente encontrada na localidade Morro Redondo apresenta a montante da mesma, uma encosta íngreme, totalmente desmatada, fato observado num raio superior aos 50 metros da APP, para a prática agrícola de subsistência, exibindo todos os impactos decorrentes dessa ação antrópica, destacando-se as

queimadas, perda da biodiversidade, afugento da fauna nativa, acesso de animais à nascente e sua APP, pisoteio, intensa erosão nas margens da nascente e na encosta, queda de barreiras e blocos, assoreamento, turbidez da água pelos sedimentos finos em suspensão, alteração na qualidade da água, presença de resíduos sólidos (plásticos) e diminuição na vazão da nascente (Figura 12).

Notas: (A) Erosão, desmoronamento, assoreamento e turbidez na nascente 1; (B) Desmatamento e erosão a montante da nascente 2; (C) e a jusante da nascente 1.

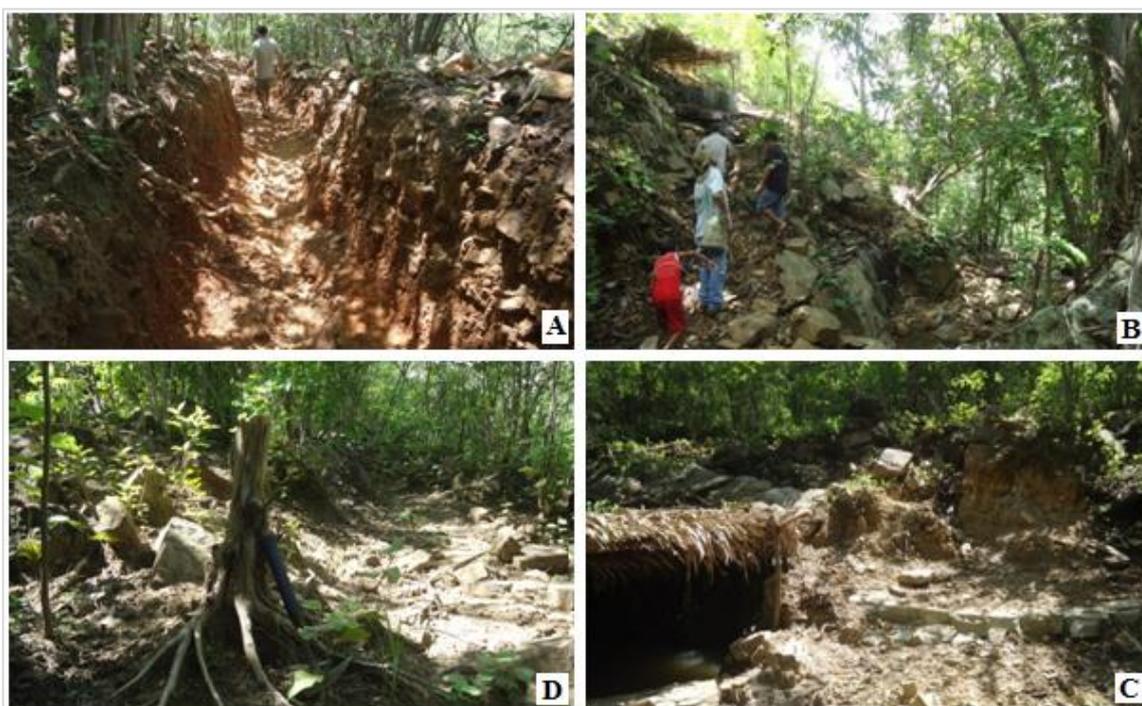
Figura 13 – Impactos ambientais nas nascentes do rio Caldeirão, na localidade Chã da Toca

A nascente localizada no povoado Chã da Toca possui um acesso muito íngreme, com colúvio formado por blocos soltos de arenitos. A nascente encontra-se no vale, cercada por uma mureta que tanto serve para aumentar o volume da água como evitar o acesso direto de bovinos e caprinos à fonte. A APP destaca-se pelo grande porte das árvores, parcialmente desmatada e queimada. A água apresenta-se turva com silte em suspensão (Figura 13).

Notas: (A) e (B) Erosão no acesso à nascente; (C) e (D) Registro de desmatamento e queimada a montante da nascente.

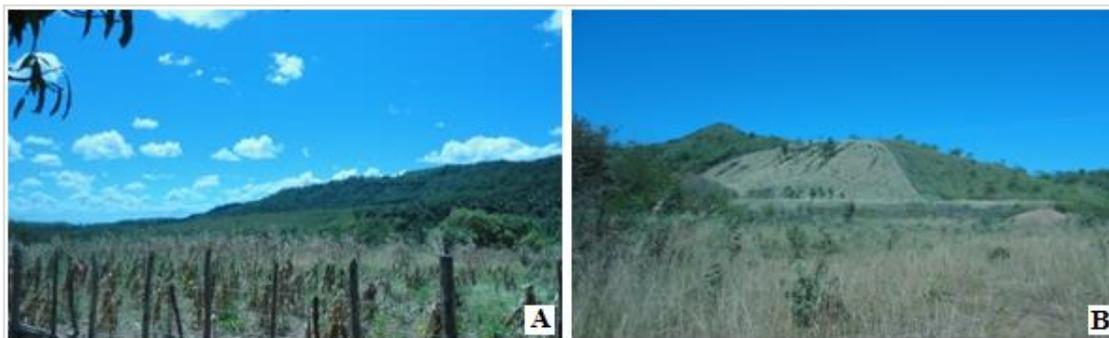
Na localidade Caldeirão, no vale do rio de mesmo nome, há uma nascente escavada no seu leito para proporcionar um acúmulo da água. A montante deste ponto, existem inúmeras nascentes pontuais e difusas em meio à vegetação densa. Na margem direita do rio, a encosta é íngreme, com solo arenoso e blocos de arenitos, com vegetação de grande porte preservada. Localmente são observados indícios de retirada de madeira pela população. Na margem esquerda do mesmo rio, o relevo é plano a ondulado apresentando uma vegetação secundária em diferentes estágios de sucessão ecológica, marcando a migração anual da área plantada pelos agricultores, com culturas típicas de subsistência em solo argiloso a argiloarenoso em meio aos blocos de diabásio e/ou arenito (Figura 14).

Figura 14 – Em segundo plano, relevo sustentado pelos arenitos. Em primeiro plano, relevo arrasado onde se desenvolvem atividades agrícolas sobre solo resultante da alteração do diabásio e arenito. Localidade Caldeirão
