QUALIDADE DA ÁGUA DE POÇOS DO POVOADO ALEGRIA, TERESINA-PI WATER QUALITY OF WELLS OF THE VILLAGE ALEGRIA, TERESINA-PI

RESUMO: As águas subterrâneas tornam-se mais susceptíveis a contaminação pela exploração de poços cacimbões, principalmente em meio rural. Devido a isso, o objetivo desta pesquisa é identificar e mapear todos os poços do povoado Alegria, bem como analisar, por meio de indicadores microbiológicos e físico-químicos, a qualidade da água do aquífero utilizado para consumo humano, com o intuito de verificar se estão dentro dos padrões estabelecidos pela PRC nº888/2021. O georreferenciamento e mapeamento dos poços foram feitos com o auxílio de um GPS e do software Qgis. De 100% dos poços, 33,6% são utilizados para a irrigação ou utilizados para consumo humano, 54,4% estão desativados ou soterrados, e 12% são utilizados como receptores de efluentes sanitários. Após aferição dos resultados constatou-se que os parâmetros físico-químicos estão dentro dos padrões exigidos, exceto em uma das amostras. No entanto, em todas as amostras de água destes poços foram comprovadas a presença de bactérias *Escherichia coli*, ausente apenas na água do poço tubular central que abastece o

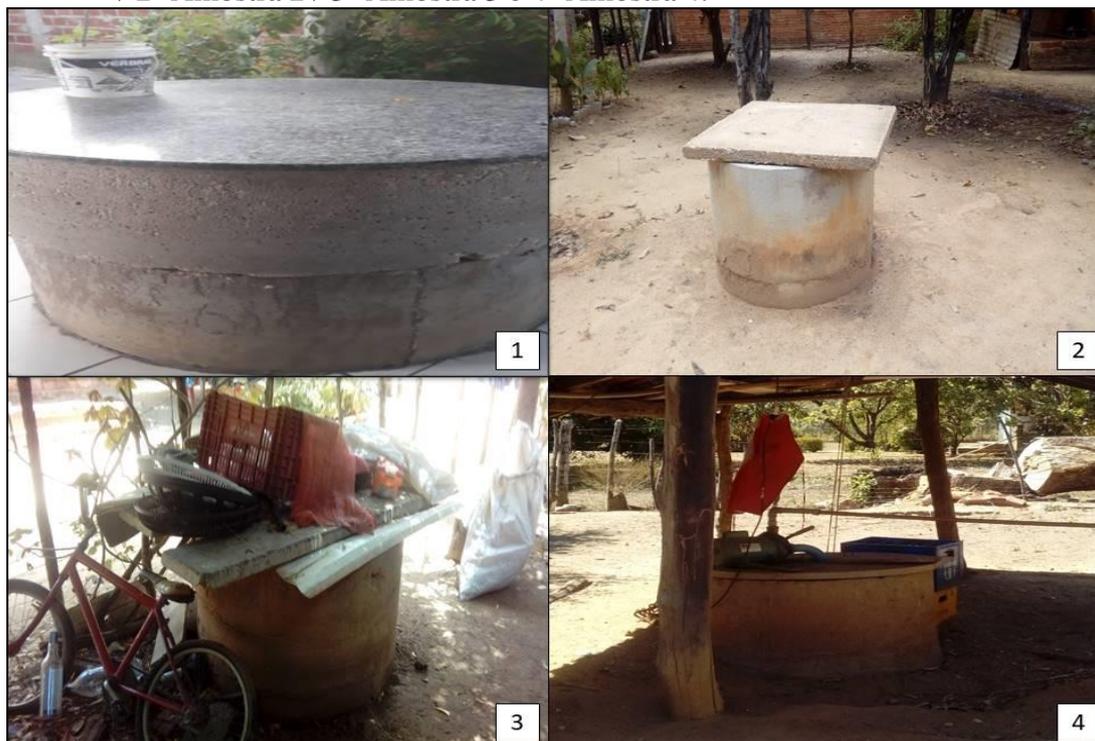
Figura 2: Poços cacimbões utilizados na coleta de água para análise. 1-Amostra 1 / 2- Amostra 2 / 3- Amostra 3 e 4- Amostra 4.

As coletas nos poços cacimbões foram realizadas com o auxílio de um balde pequeno e uma corda de 9 (nove) metros, comprimento suficiente para alcançar o nível d'água subterrâneo. Após as coletas de água, as amostras foram colocadas em um saco plástico estéril de 100 ml cada, contendo tiosulfato de sódio para inibir o cloro, caso contenha na amostra. Em seguida armazenaram-se as amostras em um isopor contendo gelo gel, a fim de mantê-las resfriadas e assim conservá-las até a realização das análises.

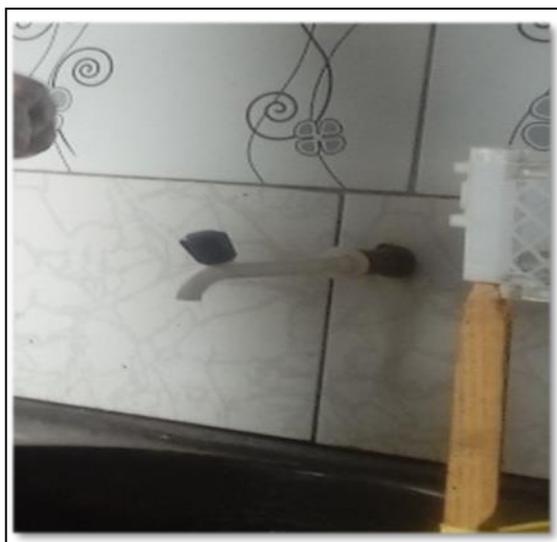
Figura 3: Torneira de uso residencial usada para coletar a amostra de água da rede de distribuição do poço tubular da Alegria.

A amostra referente ao poço tubular central da Alegria foi coletada em uma das residências abastecidas pela sua rede de distribuição, seguindo as normas técnicas de coleta estabelecidas pelo manual da Fundação Nacional de Saúde (FUNASA, 2013).

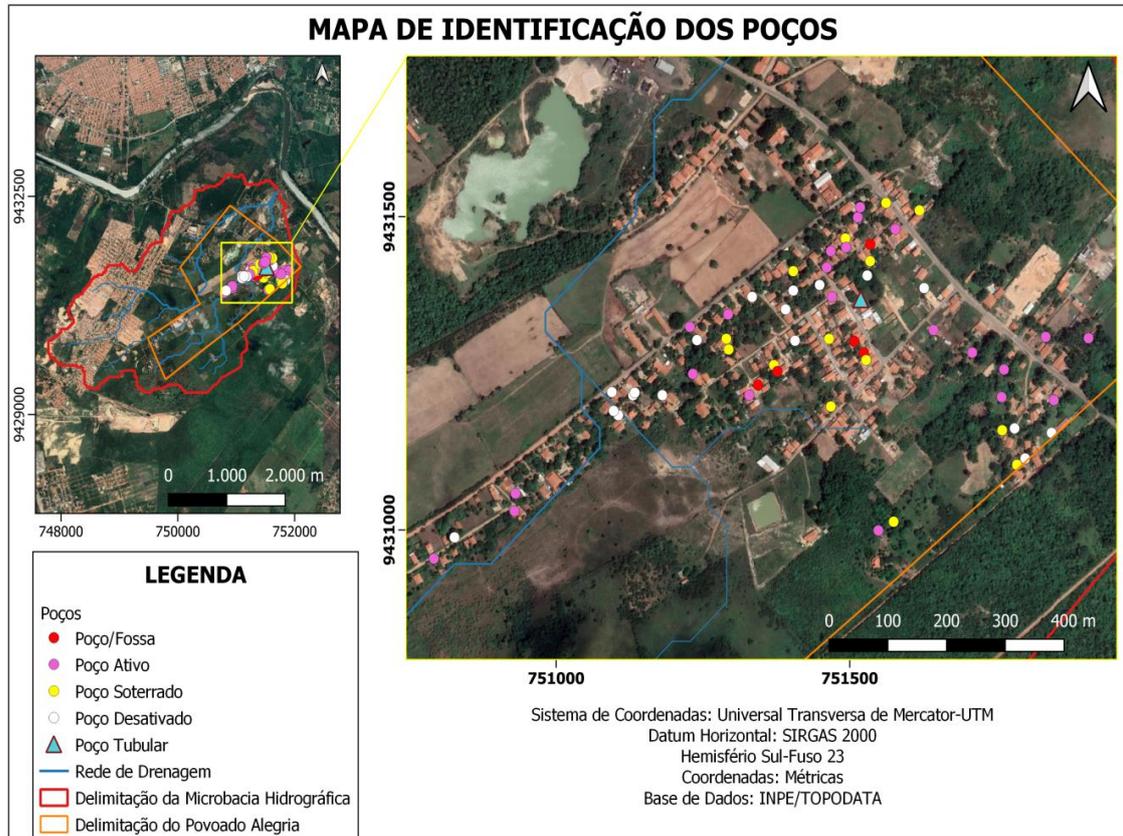
Dentro da área de estudo foram identificados 60 poços ao todo, dos quais, 57 são do tipo cacimbão, e apenas três são poços tubulares, dentre esses, o poço tubular central da Alegria e dois poços particulares. A figura 4 exhibe a delimitação da microbacia

hidrográfica do povoado, a rede de drenagem natural e a localização e situação dos poços identificados na região.

Figura 4: Mapa de delimitação da microbacia, drenagem natural, localização e identificação dos poços do povoado Alegria.

O povoado Alegria está inserido em umas das microbacias hidrográficas pertencentes ao rio Poti, com uma extensão territorial de 888,33 ha. No mapa pode-se observar que grande parcela dos poços cacimbões está localizada na região mais populosa do povoado, nas proximidades do poço tubular que distribui água para a região. De 100% dos poços cacimbões, 36,6% ainda são utilizados para a irrigação de plantas e jardins ou são utilizados para consumo humano, quando por algum motivo falta água nas torneiras. Mais da metade dos poços (51,7%) estão totalmente desativados ou soterrados, e 11,7% são utilizados como receptores de efluentes sanitários das residências, sejam eles provenientes de banheiros ou de pias.

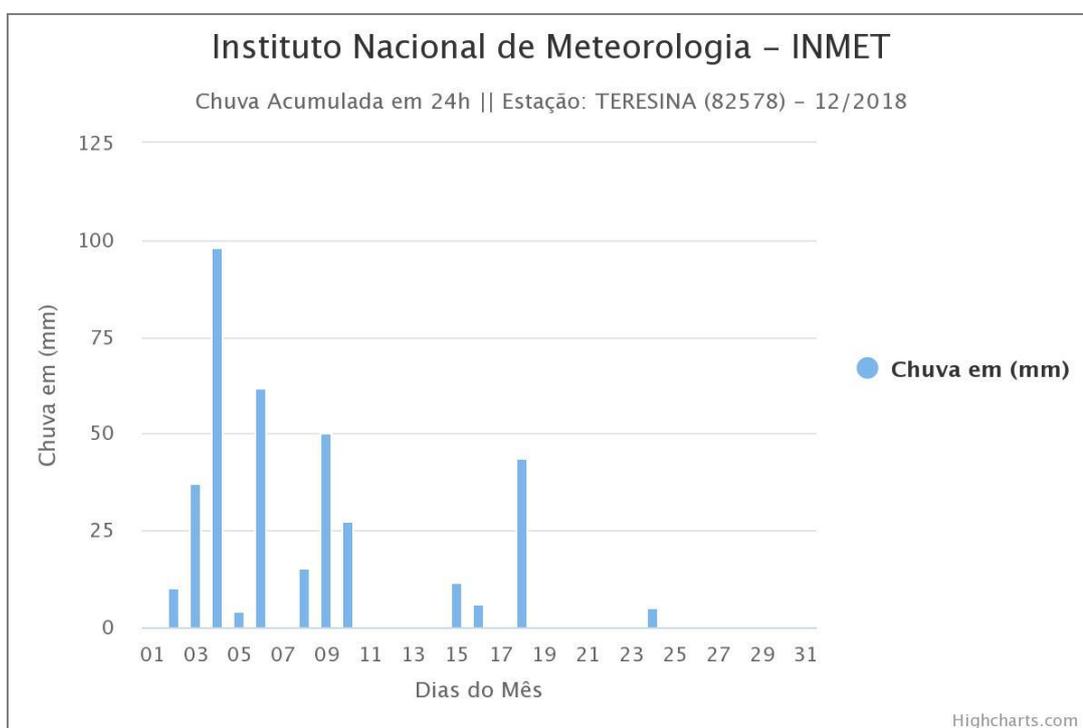
Dentre os poços ativos utilizados para consumo, foram escolhidos cinco para a realização das análises de água. As amostras foram coletadas no dia 03 de dezembro de 2018, mês este de relativa seca no estado, no entanto, o clima neste ano se mostrou um pouco atípico, ocorrendo eventos de chuva na região na mesma semana da coleta, registradas pelo Instituto Nacional de Meteorologia (INMET) como pode ser observado na figura 5, o que não é comum para a época do ano.

Figura 5: Gráfico da chuva acumulada em 24h no mês de dezembro de 2018.

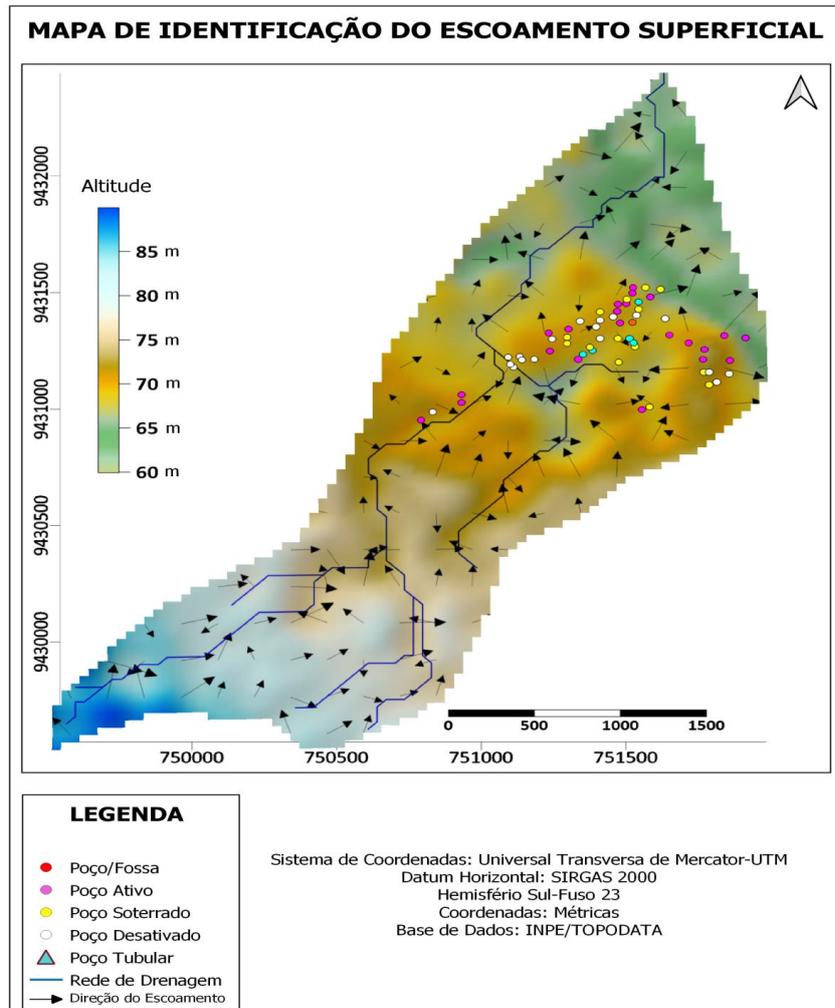
A figura 6 apresenta o mapa de localização dos poços e o sentido do escoamento da água superficial e migração do aquífero livre na microbacia hidrográfica que contém o povoado Alegria.

Figura 6: Mapa de identificação do escoamento superficial e do aquífero livre na microbacia hidrográfica que contém o povoado Alegria.

No mapa acima pode-se observar que o povoado Alegria encontra-se em uma área de baixa altitude, cujas direções de escoamento direcionam-se para o norte da microbacia hidrográfica, onde encontra-se seu exutório e seu receptor final, o rio Poti. Esses poluentes provenientes dos poços formam uma pluma de contaminação que se espalham na direção de escoamento da água subterrânea, contaminando as águas a sua jusante e possivelmente o rio Poti, visto que, segundo Wendland e Marin (2013) a pluma de contaminação pode atingir alguns quilômetros de extensão, mas afastando-se da fonte, a concentração de contaminantes pode diminuir devido aos mecanismos de diluição e dispersão do corpo hídrico.
